## ESTUDIO PAISAJÍSTICO Y DENDROLÓGICO DEL OLMO DE CASTELLNOVO

*Bernabé Moya*

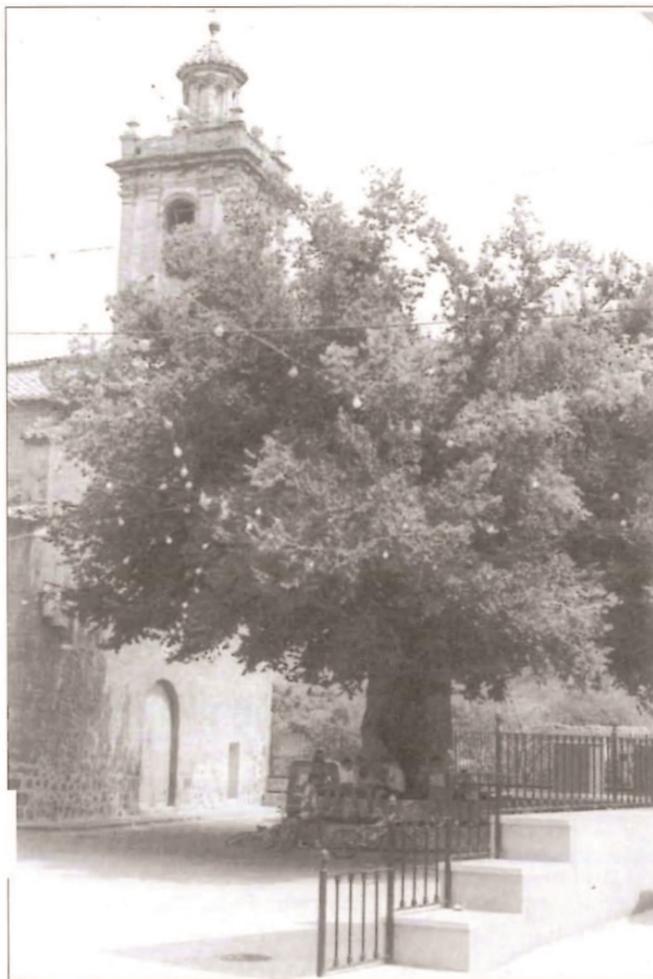
El tronco se encuentra en la actualidad completamente hueco, como consecuencia de los diferentes agentes xilófagos (hongos, insectos, etc.) que se fueron instalando sobre él, así como por el factor humano (quema de la madera alterada del tronco, etc.).

Es un tronco corto, hueco, que se divide a una altura de 4,76 m. en dos grandes cimales. Tiene un perímetro de tronco de 5,75 m, con un espesor de la pared que varía entre 4 y 12 cm. aproximadamente. Este cilindro no está completamente vivo en todo su perímetro, ya que muestra signos de podredumbre y de madera alterada en vanas zonas.

Presenta una gran herida de 3,66 m. de alto por 1,25 m. de ancho. El labio cicatricial de la herida es visible en caso todo su perímetro, oscilando el diámetro del mismo entre 0 y 45 cm., lo que ayuda en gran medida a consolidar la estructura. El callo no se ha desarrollado igual en unas zonas que en otras, habiendo reaccionado mejor en la parte de arriba y de la derecha de la herida.

Sería conveniente limitar el acceso de los visitantes al alcorque del ejemplar mediante la ins-

talación de una valla, ya que aparte de impedir el acceso al interior del tronco que puede causar daños al olmo, se garantiza mejores condiciones en el medio para el desarrollo del ejemplar.
