CISTERNA HISPANOÁRABE DE CASTELLNOVO

Emilio Clemente Clemente

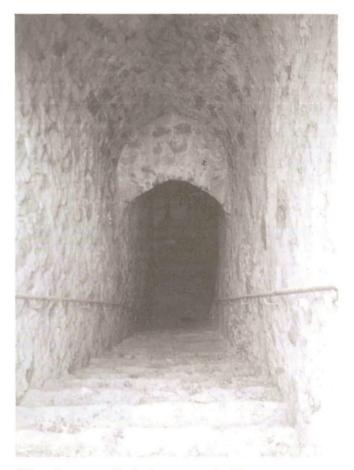
Primer tramo escalinata de acceso a la cisterna.

La escalera tiene dos tramos, el primero desciende desde la superficie del terreno con gran pendiente, tiene 32 peldaños que nacen del muro oblicuamente. El segundo tiene 8 peldaños. Ambos están diferenciados por un descansillo de forma trapezoidal, pues el ángulo que forman los tramos, por razón del muro frontero, es obtuso.

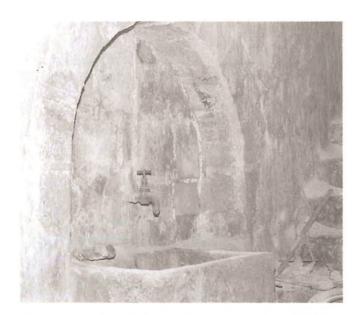
Pileta semiempotrada en arco de sillares con elementos para la extracción del agua.

La cámara tiene 4,50m. de larga por 2,25m. de ancha, con una altura de 4 metros hasta el arranque de la bóveda. Este es el recinto que se encuentra en la cota mas baja del edificio y es aquí donde está ubicado el sistema para la extracción del agua, salida y pileta, con doble orificio: uno para la recogida del agua en las vasijas y otro, a nivel del piso del depósito y sobre la pileta, cuyo fin es procurar el completo vaciado de la cisterna para su limpieza y mantenimiento. Ambos vierten en una pileta de piedra de una sola pieza la cual está parcialmente empotrada en un nicho que forma cavidad de arco de medio punto perfecto y está formado por piedra sillería.

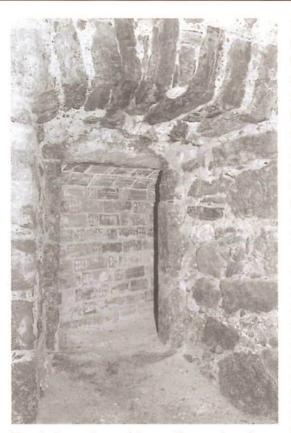
Una de las ventanas del muro Sur condenadas en la actualidad.

luz y la aireación fueron solucionadas por dos ventanas con arcos rebajados practicadas en este muro sur, una recae en la cámara y la otra en el descansillo de la escalera, de forma que ambas partes quedan suficientemente iluminadas, ya que el desnivel del terreno hace que el edificio no este totalmente enterrado y se pudiesen practicar ventanas. En los últimos años se ha construido un nuevo muro de contención sin criterio de salvaguarda de los elementos arquitectónicos de esta cisterna y sin limpieza de escombros y maleza que habrían evitado la necesidad de elevar tan considerablemente este doble muro, que cubre ahora la zona de las ventanas por el exterior y solamente permite la aireación por medio de unos

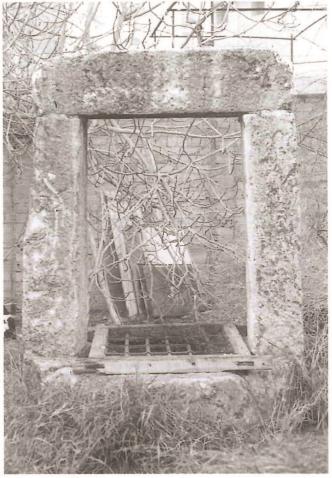
Aspecto del broncal con las tres piedras dispuestas a modo de dolmen.

Sobre el brocal, tres grandes piedras con carácter megalítico están dispuestas a modo de dolmen para facilitar la introducción e izado en el deposito de los materiales y personas necesarios en los trabajos de mantenimiento. También la puerta de acceso a la escalera presenta un dintel monolítico con jambas de grandes sillares.

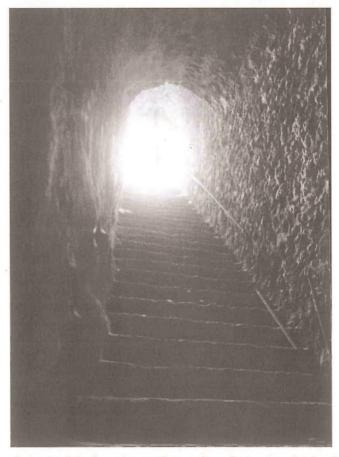
Aspecto del primer tramo de escalera de acceso desde el descansillo.
