Cisterna morisca de Castellnovo

EMILIO CLEMENTE CLEMENTE

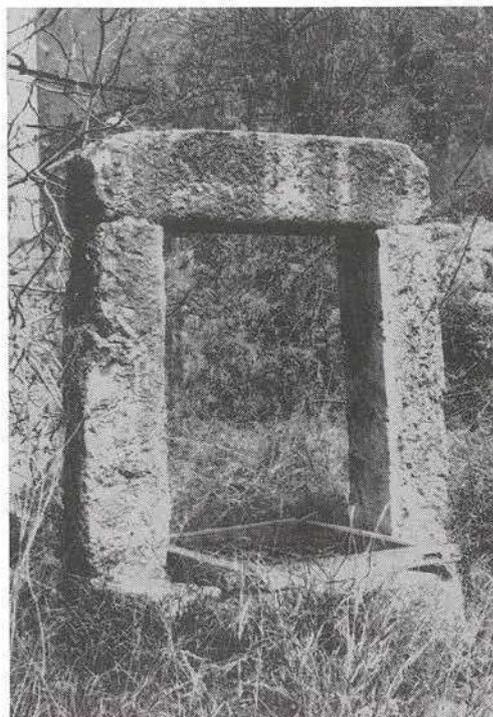
Dolmen sobre el brocal de la cisterna.

Sobre el brocal, tres grandes piedras con carácter megalítico están dispuestas a modo de dolmen. También la puerta de acceso a la escalera presenta un dintel monolítico con jambas de grandes sillares.

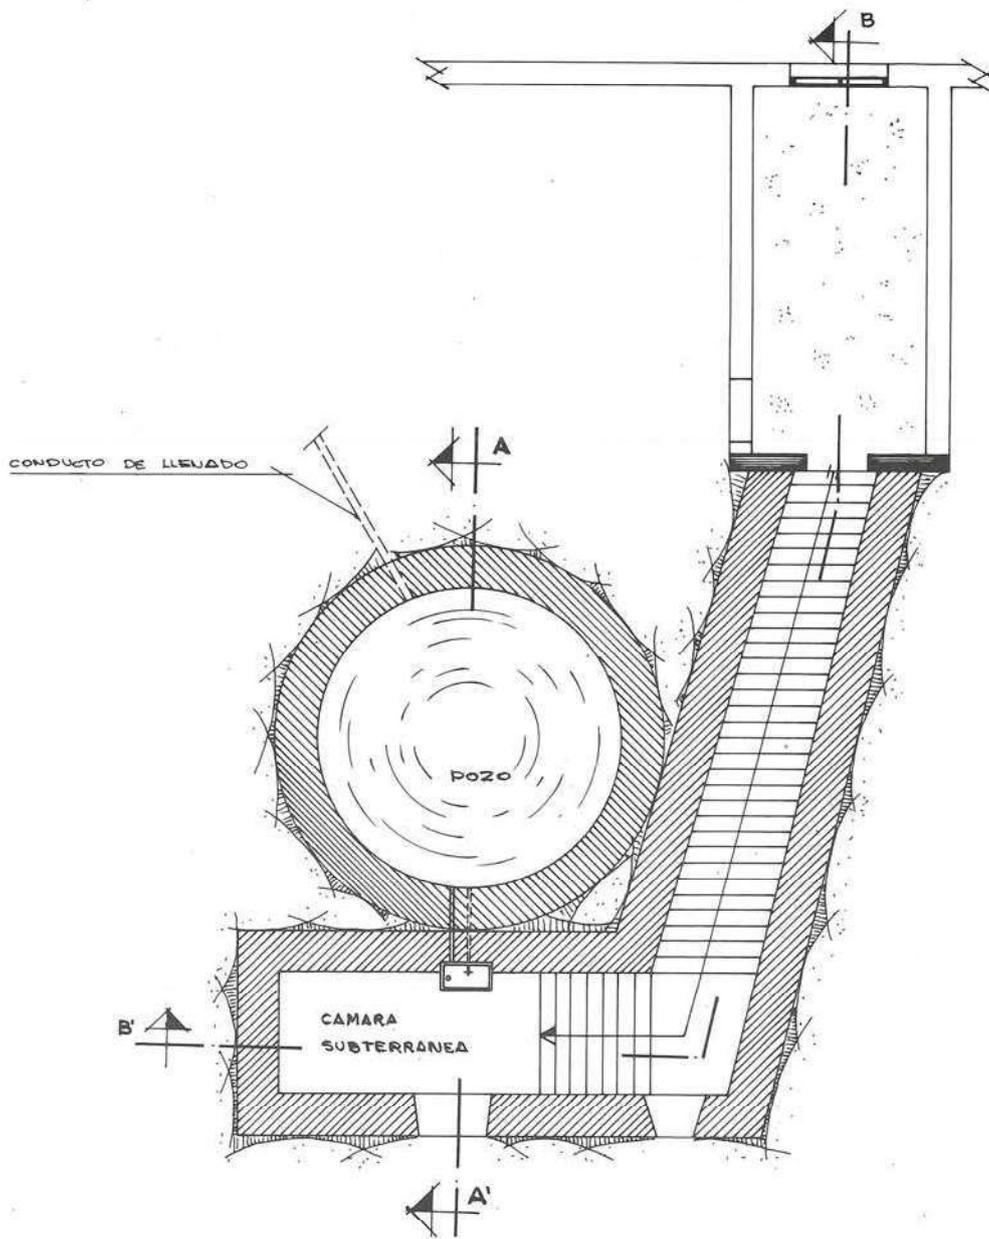
PLANTA DE LA CISTERNA

El conjunto consta de una cámara subterránea a la que se accede por gran escalinata, y un depósito circular ubicado en el ángulo que forman cámara y escalera. Esta tiene dos tramos, desciende desde la superficie del terreno con gran pendiente y desnivel hasta la cámara subterránea y en su primer tramo tiene 32 peldaños que nacen del muro oblicuamente. El tramo inferior tiene 8. Ambos están diferenciados por un rellano de forma trapecoidal, pues el ángulo que forman, por razón del muro fronterero, es obtuso.

El depósito, o cisterna propiamente dicha para el almacenamiento de agua, es de planta circular de 6 metros de diámetro y con una altura de 9'10 metros hasta el nivel de la superficie. Las paredes son de mampostería. En la superficie aparece la abertura, con brocal circular de 1'40 metros de diámetro, formada por sillares. El interior del depósito fue revestido varias veces con mortero de cal para proteger, sanear y evitar al mismo tiempo filtraciones. El último revestimiento fue efectuado el 26 de noviembre de 1870 por Sandalio Fortea, según inscripción existente en el interior del pozo, a unos cinco metros de la base.

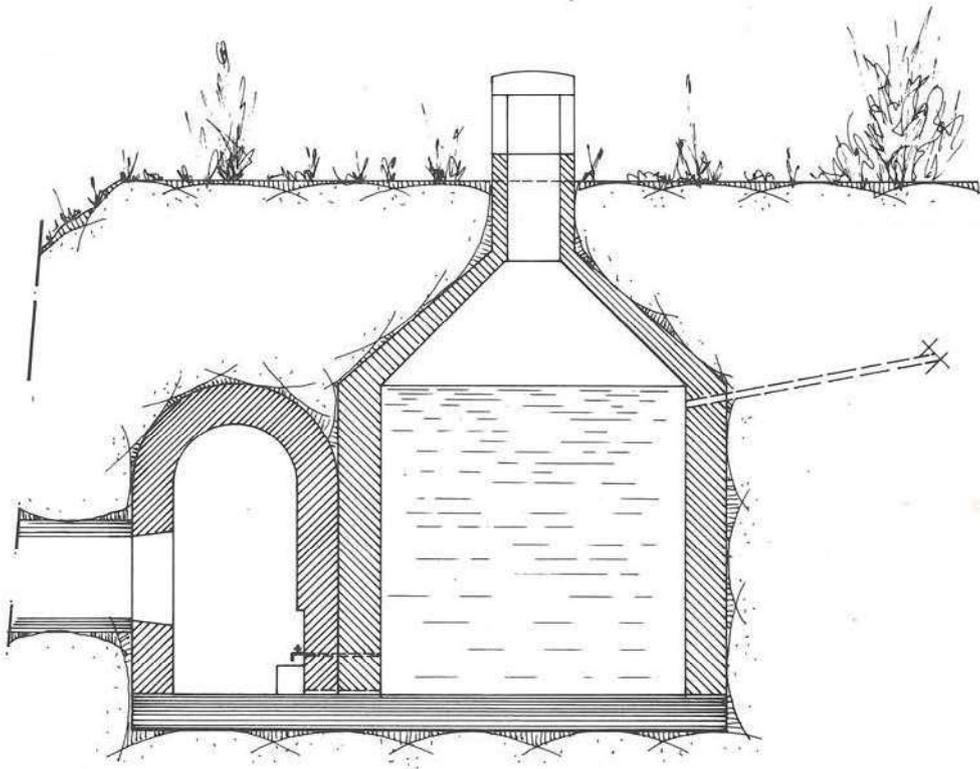
SECCION POR A-A'

La cubierta de la escalera es de medio punto, con un ligero peralte, y seccionada en tres tramos, cada uno con pendiente diferente e inclinación distinta respecto al correspondiente tramo de la escalinata. La superior sobresale en la superficie del terreno y la inferior conecta con la bóveda de la cámara subterránea, que es abovedada y tiene 4'50 m. de larga por 2'25 de anchura, con una altura de cuatro metros hasta el arranque de la bóveda; esta es de medio punto al igual que la de la escalera. Se encuentra allí el sistema para la extracción del agua, salida y pileta, con doble orificio: uno para la recogida del agua en las vasijas y otro, a nivel de piso del depósito, cuyo fin es ayudar al completo vaciado de la cisterna para su limpieza. Ambos vierten en pileta de piedra, de una sola pieza que está parcialmente empotrada en el muro, el cual forma cavidad de arco de medio punto también y está formado por piedra sillería.

La parte inferior de la escalera, así como la cámara subterránea se encuentran a 9 metros bajo la superficie. Luz y aireación fueron solucionadas por dos ventanas practicadas en el muro sur, una en la cámara y otra en el descansillo de la escalera, de forma que ambas quedan suficientemente iluminadas, ya que la parte alta de este muro queda sobre la superficie al exterior, si bien en la actualidad se halla convertido en escombrera y con abundancia de maleza. En los últimos años se ha construido un nuevo muro de contención sin criterios de salvaguarda de los elementos de esta cisterna y sin limpieza de escombros y maleza que habrían evitado la necesidad de elevar tan considerablemente el muro, que cubre ahora la zona de las ventanas por el exterior.

El conjunto —cisterna, cámara y escalera— tiene muros de mampostería de 80 centímetros de espesor, con revoco de mortero de cal, en parte desaparecido a causa de la humedad y del abandono de la obra. Las aristas están formadas por sillares. De losas de piedra son también los escalones, con las huellas y el deterioro propios del uso de múltiples generaciones y del periodo de abandono.

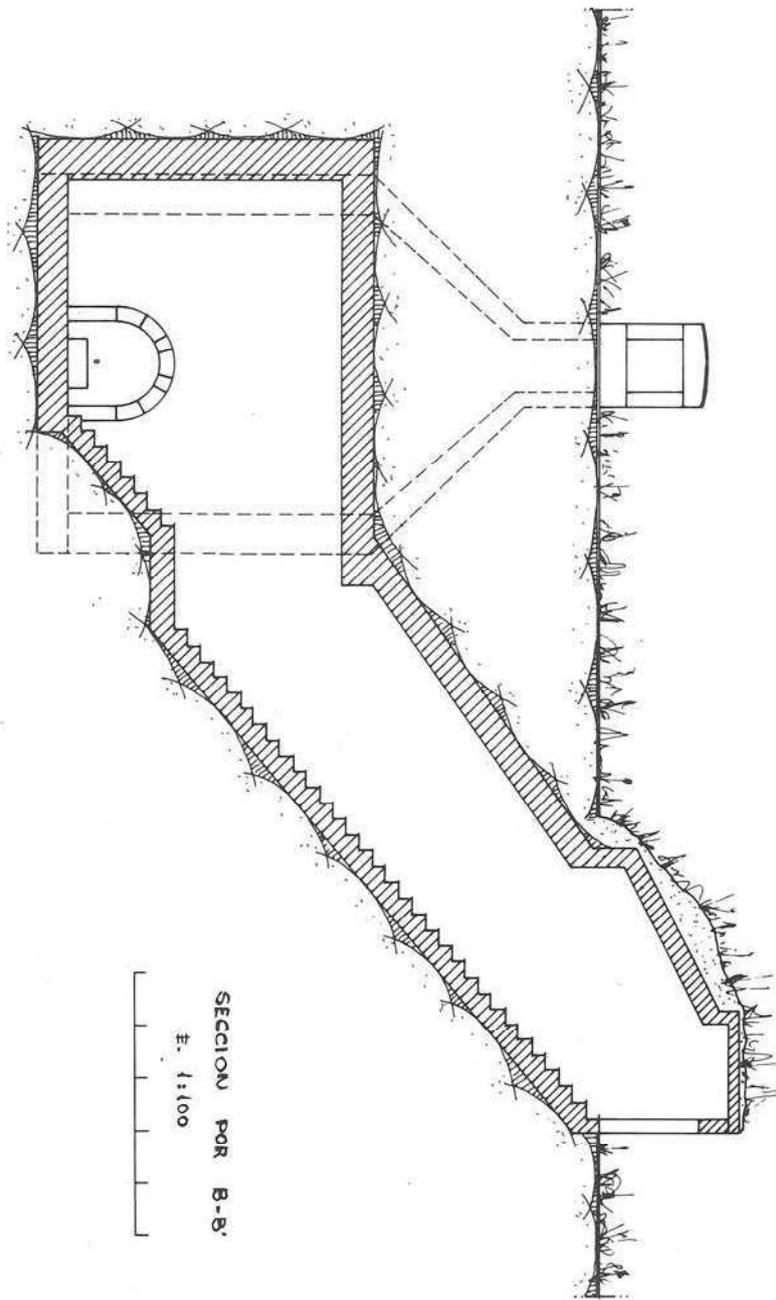
Quizá podría hacerse referencia aquí a la cisterna de Quart de Poblet, considerada de origen árabe y declarada de interés histórico artístico en 1981. Más rústico y rudo, este ejemplar de Castellnovo, muestra, sin embargo, el interés de su conservación más natural, menos alterada, aunque en estado de abandono. No presenta, por el contrario, la sofisticación de aquella, para cuya conservación han sido alterados los peldaños, la zona de acceso y el renuevo del revoque. La escalinata presenta evidentes paralelismos, con subdivisión de tramos, número semejante de escalones y profundidad, si bien aquella no forma ángulo. La cisterna, en cambio, a diferencia de la de Castellnovo, es rectangular. En planta, el ejemplar de Castellnovo adquiere un singular interés por la solución de escalinata y recámara en torno a la circular cisterna.
