EL PALACIO DE LOS DUQUES DE MEDINACELLI DE GELDO

- Enrique Martín Gimeno -

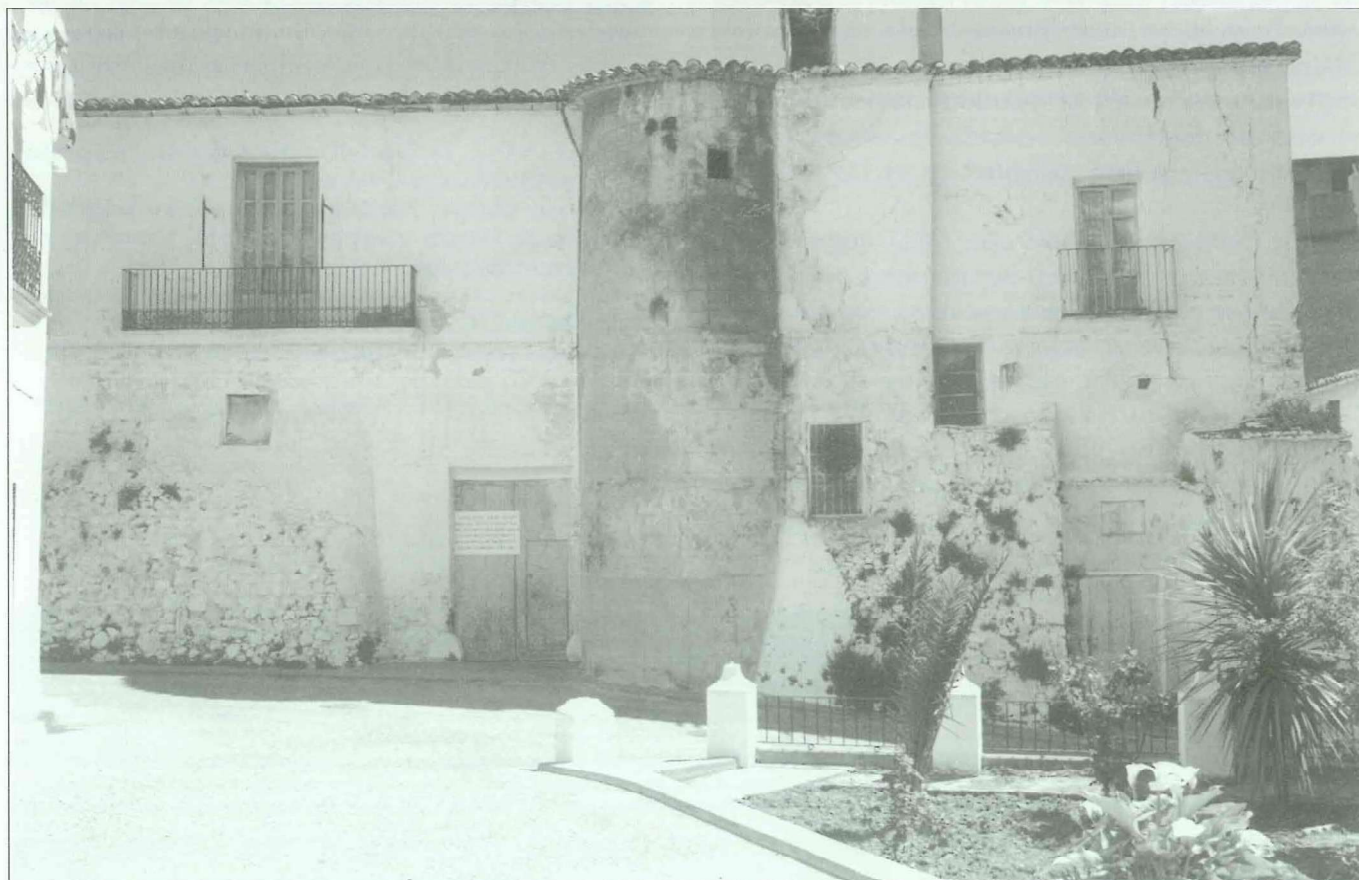
Fachada Principal.

El palacio presenta una larga fachada, aunque no se sitúa toda en el mismo plano, dado que el primer cuerpo (más al Este) se adelanta en la alineación y se articula con el resto de fachada a través de la torre que se empotra en el ángulo del retranqueo.

En esta fachada principal se establecen tres entradas:

- La principal, situada en el centro y unida al bastión defensivo para el control de la entrada,
- Dos secundarias, situadas en los flancos.

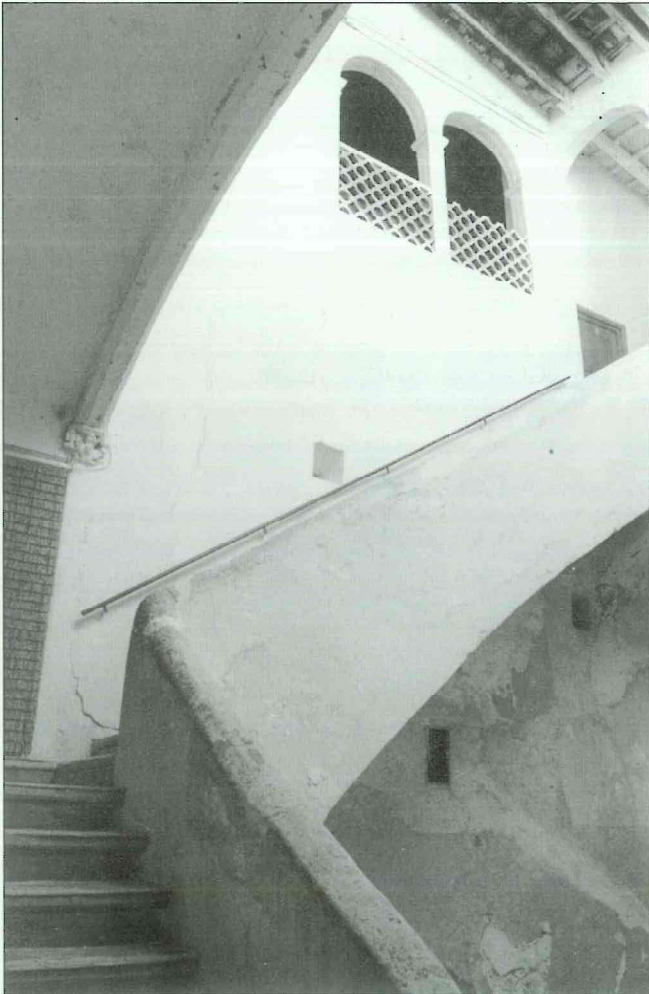
Imagen de la escalera principal.

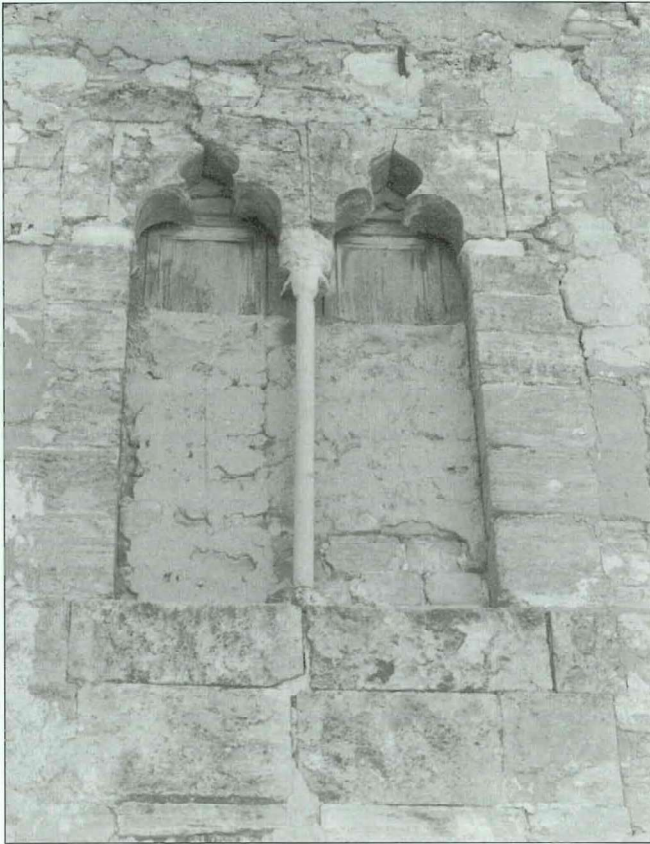
Ventana fachada oeste.

nas renacentistas (al Este y al Oeste) con parteluz y sendos arcos trilobulados (aunque en mal estado de conservación). La cubierta es a dos aguas de teja árabe y situada en alto con pronunciada pendiente desde la plaza del horno.

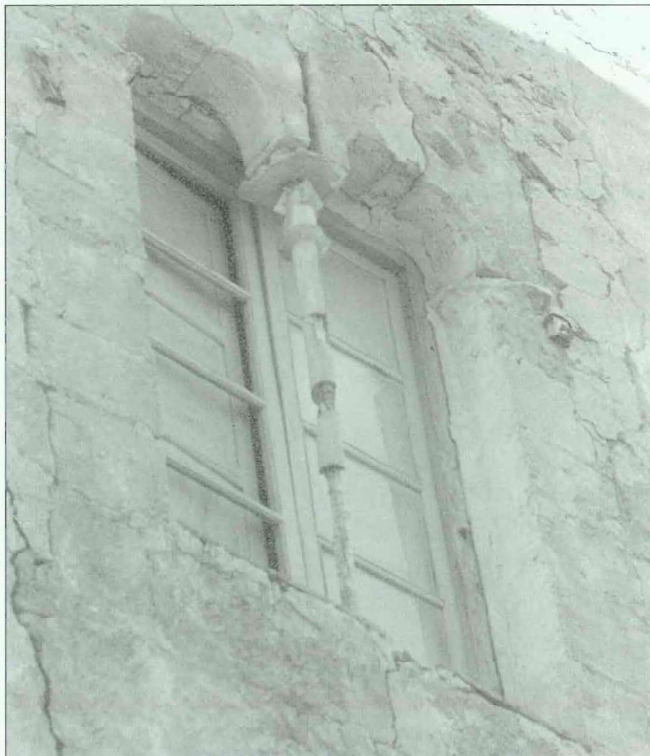
Ventana fachada este.

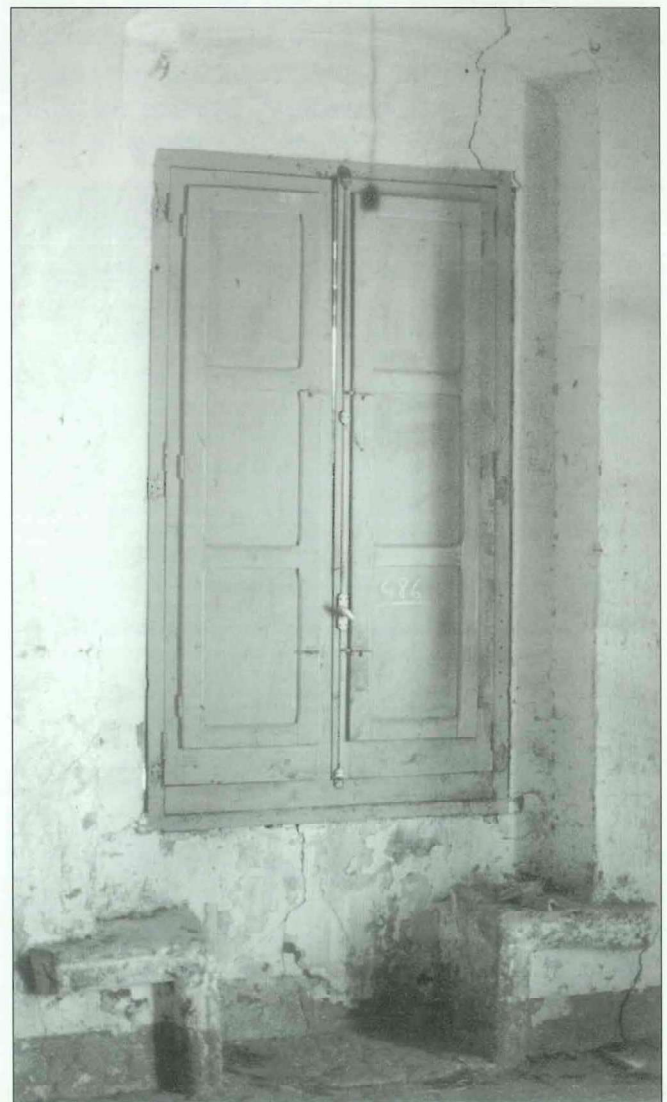
Ventana fachada este (interior).
